道通诊断仪技术指导手册

(第五册)

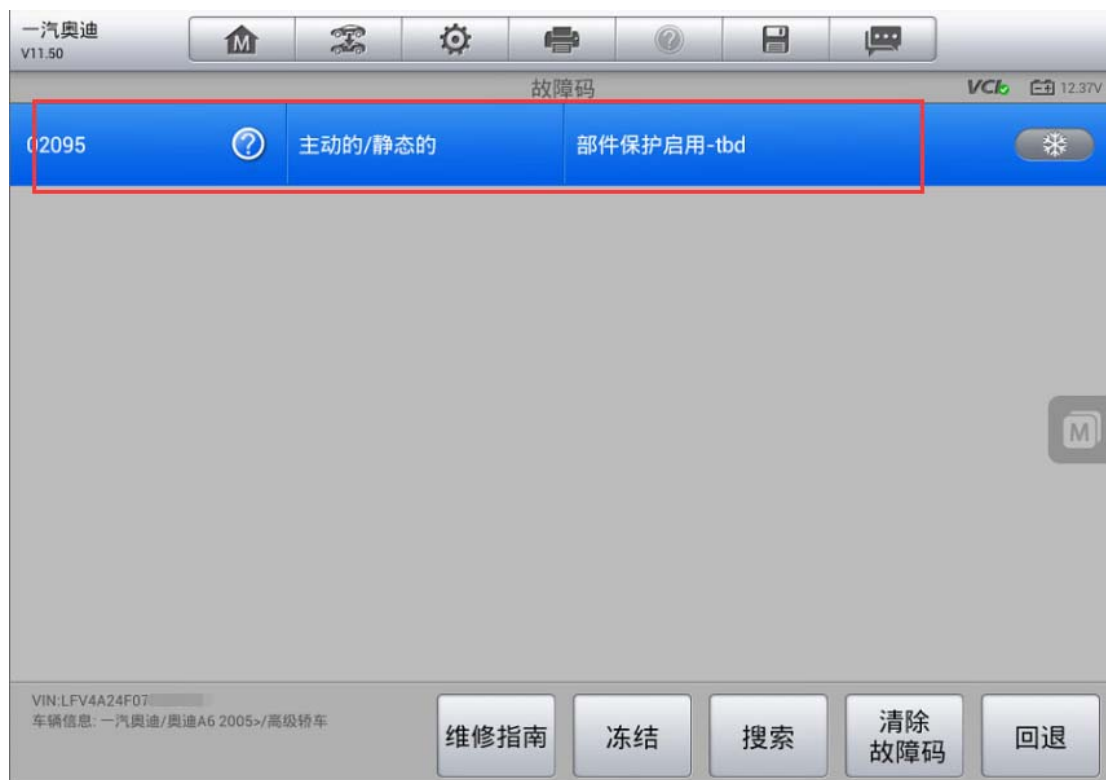
故障现象：一辆 2007 年奥迪 A6L，更换仪表后，仪表功能异常，用道通 MS908PRO 在仪表系统中读取到“02095 部件保护启用”故障。

解决方法：用道通 MS908PRO 执行仪表“部件保护”解除功能。

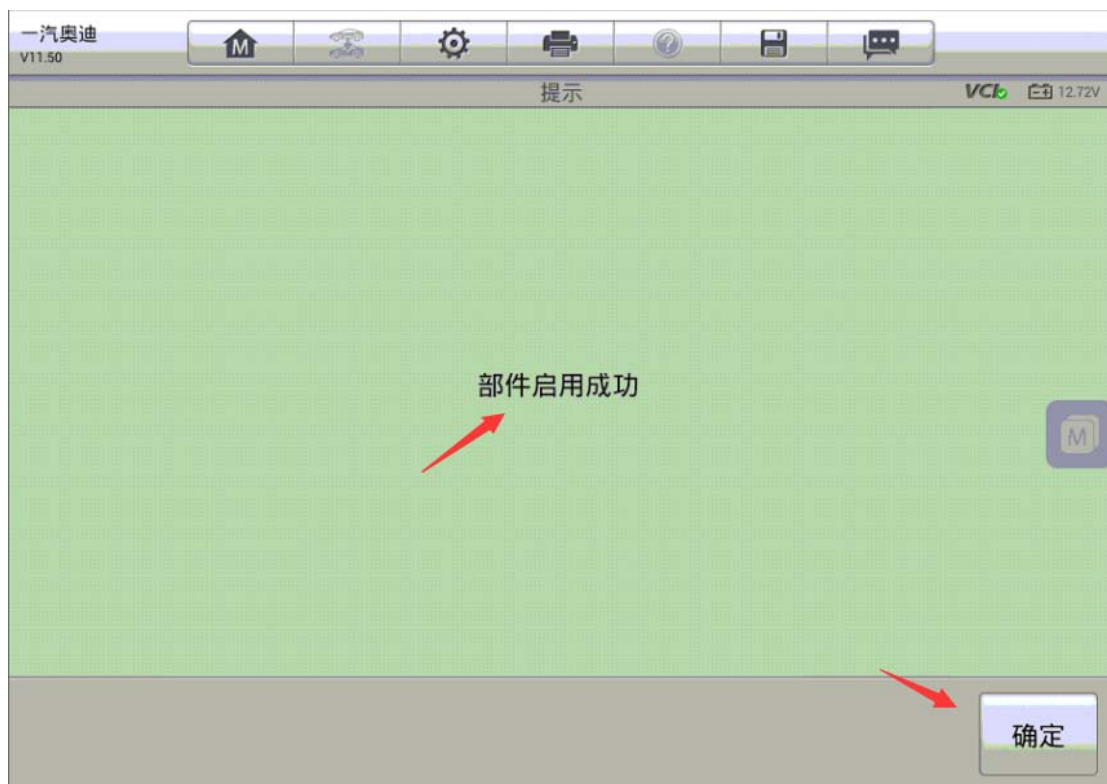
8. 再次进入仪表系统读取故障码，故障成功清除，仪表故障灯熄灭，问题解决

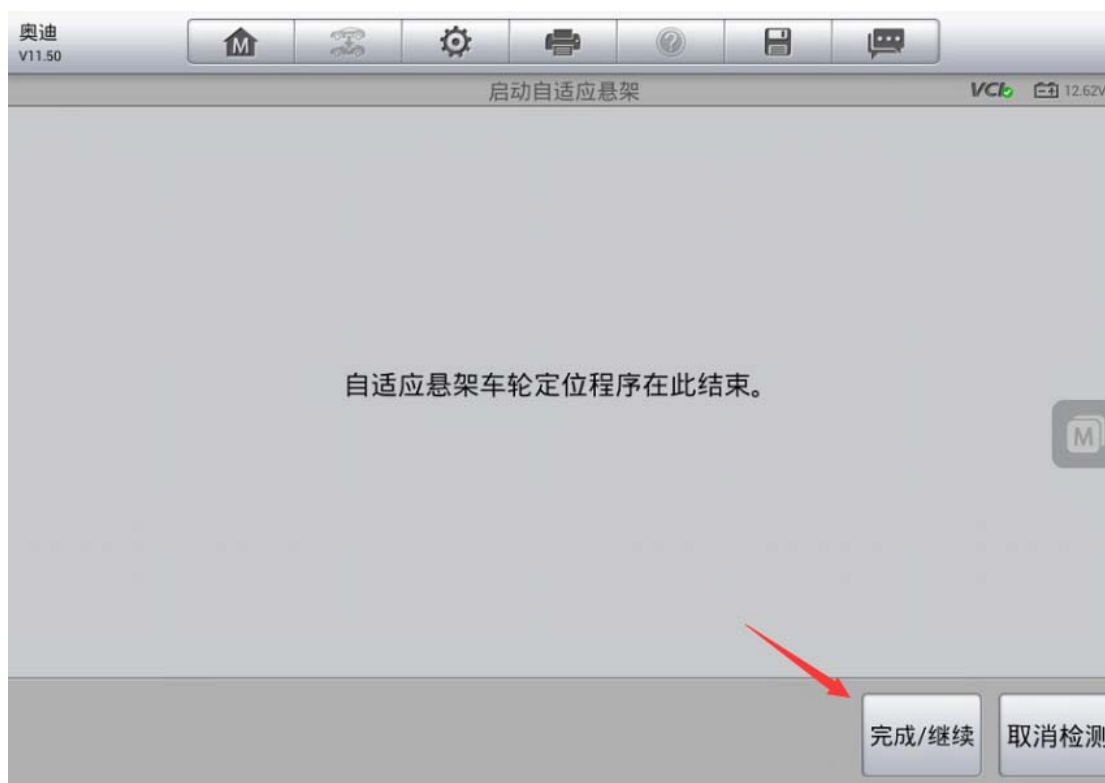
21. 整个流程结束后，故障码成功清除，再次进行路试，一切正常

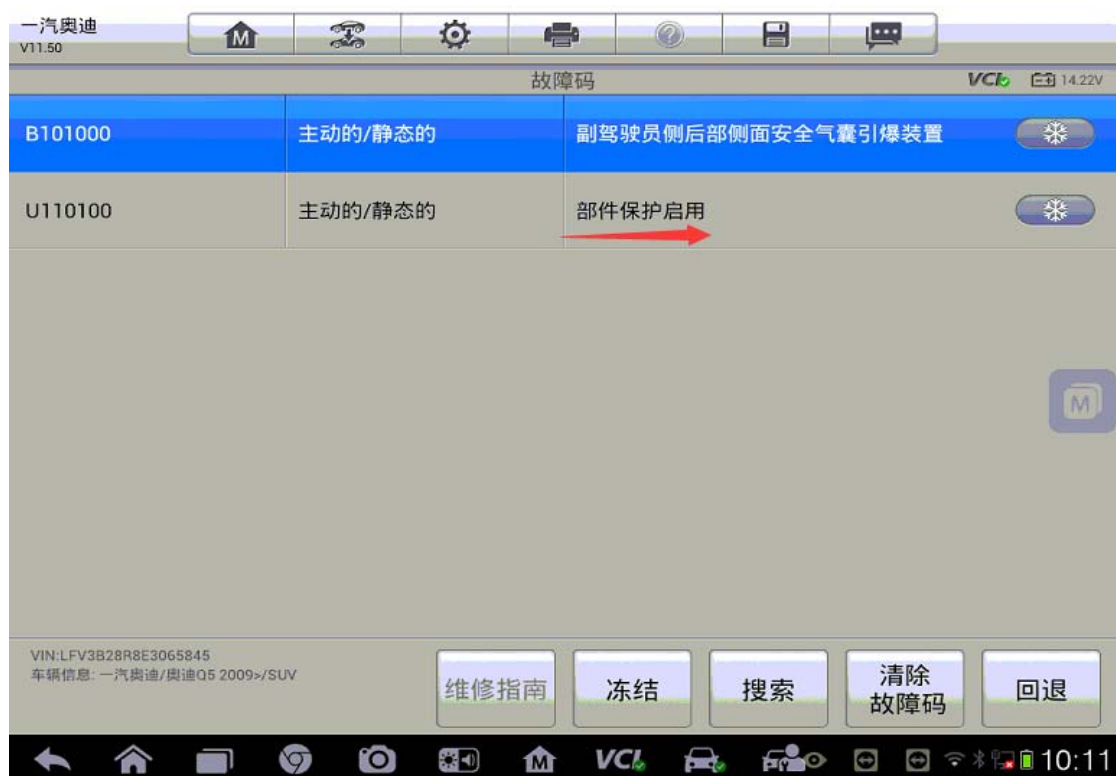
故障现象：一辆 2014 年的奥迪 Q5，发生碰撞事故，安全气囊引爆，更换一个二手气囊电脑后，气囊系统不能正常工作，使用道通诊断设备 MS908PRO 读取故障码为“部件保护启用”。

解决方法：根据维修经验需要使用 MS908PRO 做部件保护解除，该部件才能正常使用，功能执行成功后，故障消失，问题解决。

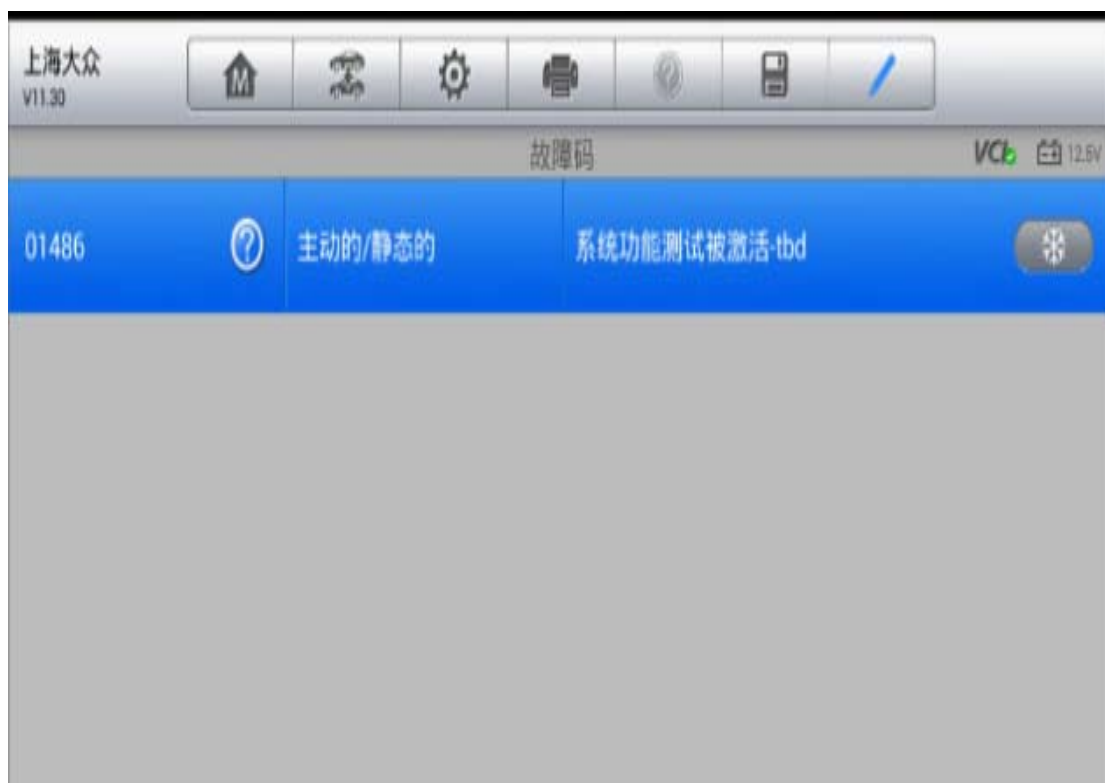
故障现象：一辆 2015 年上海大众朗逸，仪表亮 ABS 及防侧滑故障灯。进入制动电子装置系统，读取到故障码为“01486 系统功能测试被激活”（如下图）。

解决方法：维修技师使用道通 MS906S 进入“03 制动电子装置”输入“103”通道号后成功将该故障码消除

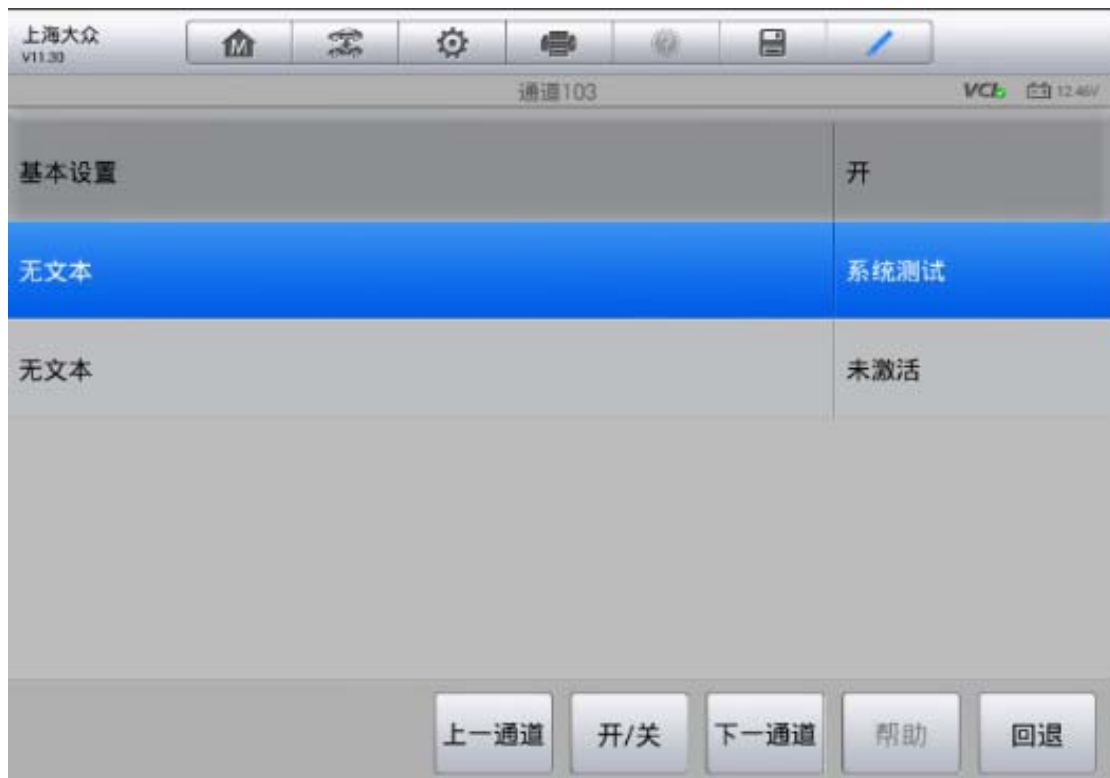
8. 此时系统测试状态为“未激活”，仪表故障灯熄灭，故障码成功清除，问题解决

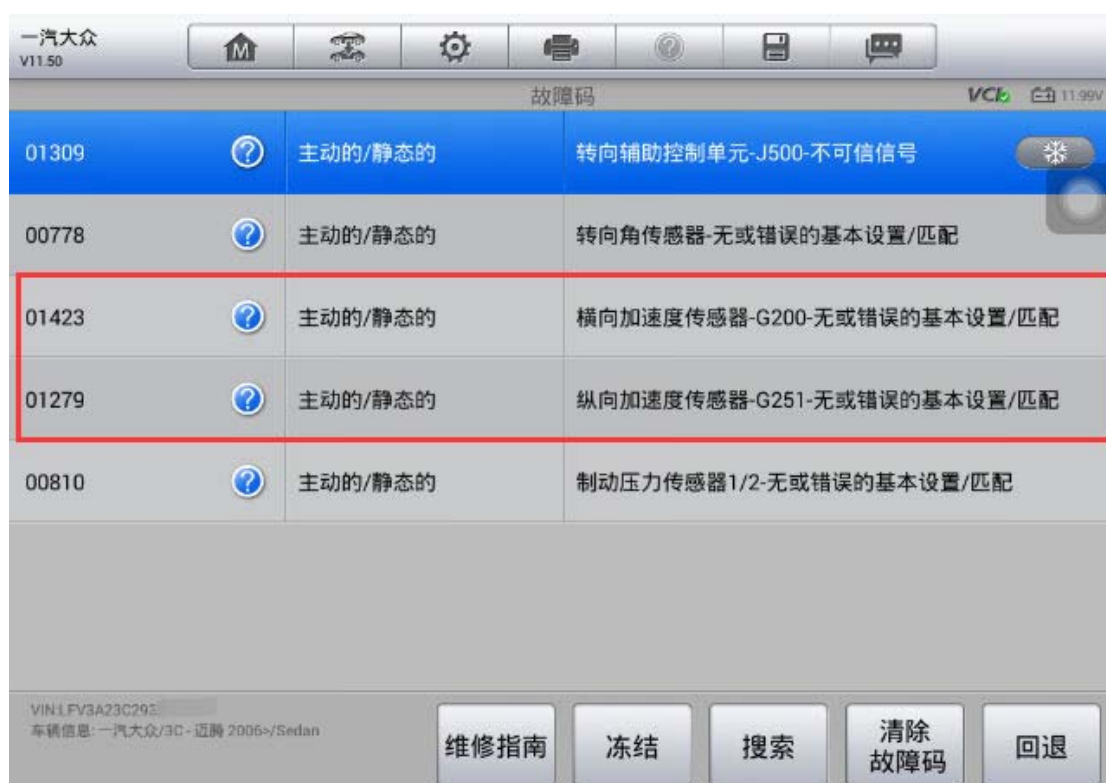
故障现象：一辆 2009 年大众迈腾更换方向机后，方向盘无助力。使用道通 MS908 诊断读取到横向加速传感器，纵向加速传感器及转向辅助控制单元不可信信号等故障码。

1. 连接好 MS908 选择正确车型，进入 “03-制动电子基本装置” 读取故障码

解决方法：维修技师使用道通 MS908 进入“03 制动电子装置”“44 动力转向装置”进行基本设置及匹配后故障解决。

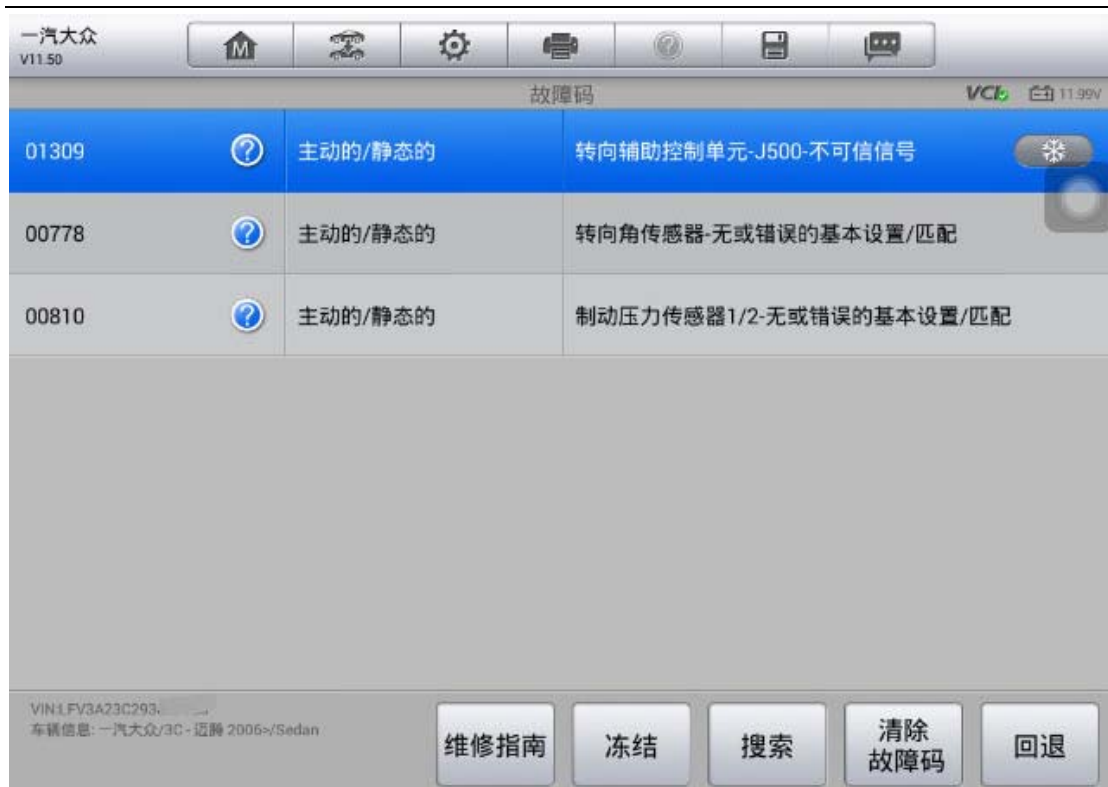
6. 成功执行完基本设置后，读取故障码纵向、横向传感器的基本设置已经成功清除

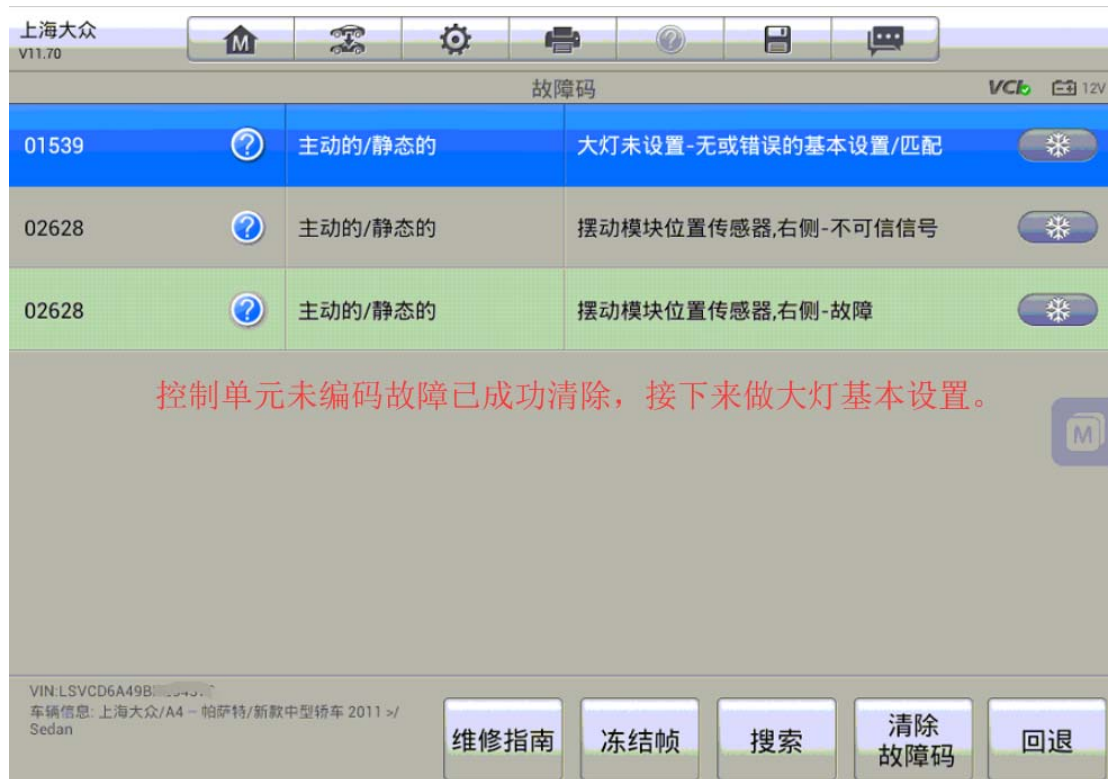
8. 从“55-大灯照明距离调节装置”读取故障码，“01042-控制单元未编码”故障已清除

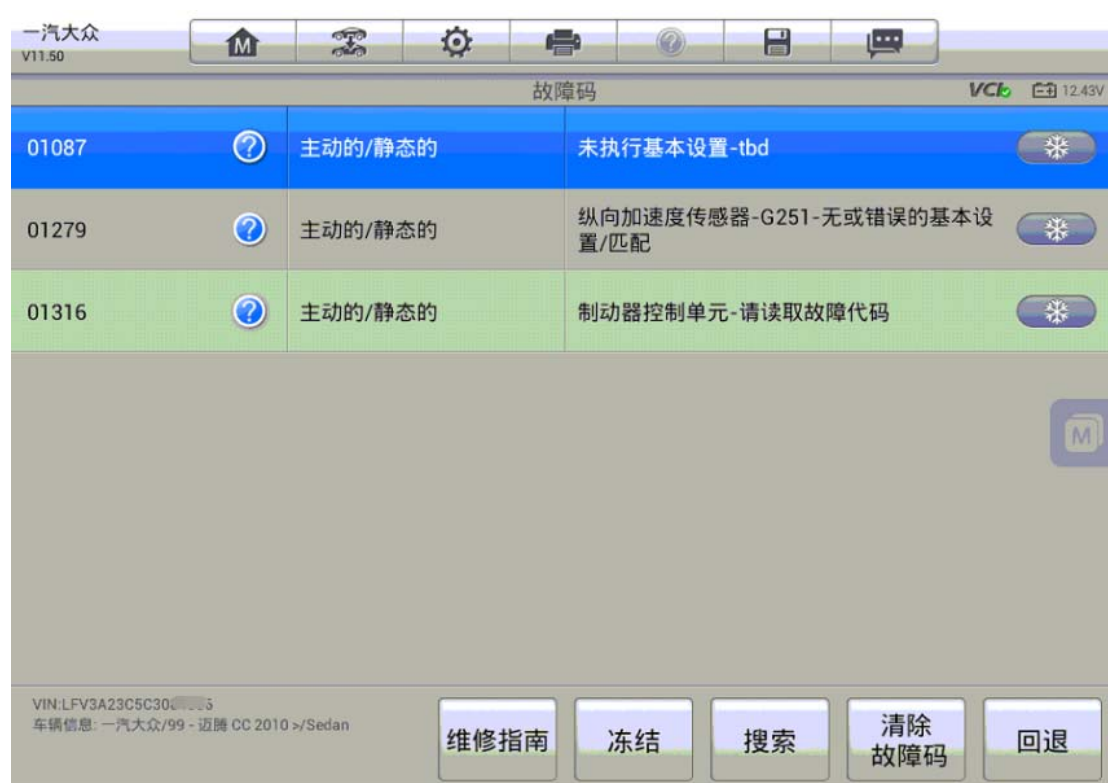
故障现象：一辆 2012 年的大众迈腾，驻车模块损坏后进行了更换，在做完在线编码后发现仪表故障灯依然常亮。用 MS908 分别读取到“01087 未执行基本设置”、“01279 纵向加速度传感器-G251-无或错误的基本设置/匹配”、“01316 制动器控制单元-请读取故障代码”三个故障码。

解决方法：使用 MS908 在“03-制动电子基本装置”里面用引导功能做“基本传感器设置-G200/-G202/-G251”功能，然后在“53-驻车制动系统”里面选引导功能做“制动系统的基本设置”功能，最后解决“03 制动电子装置”里面的故障

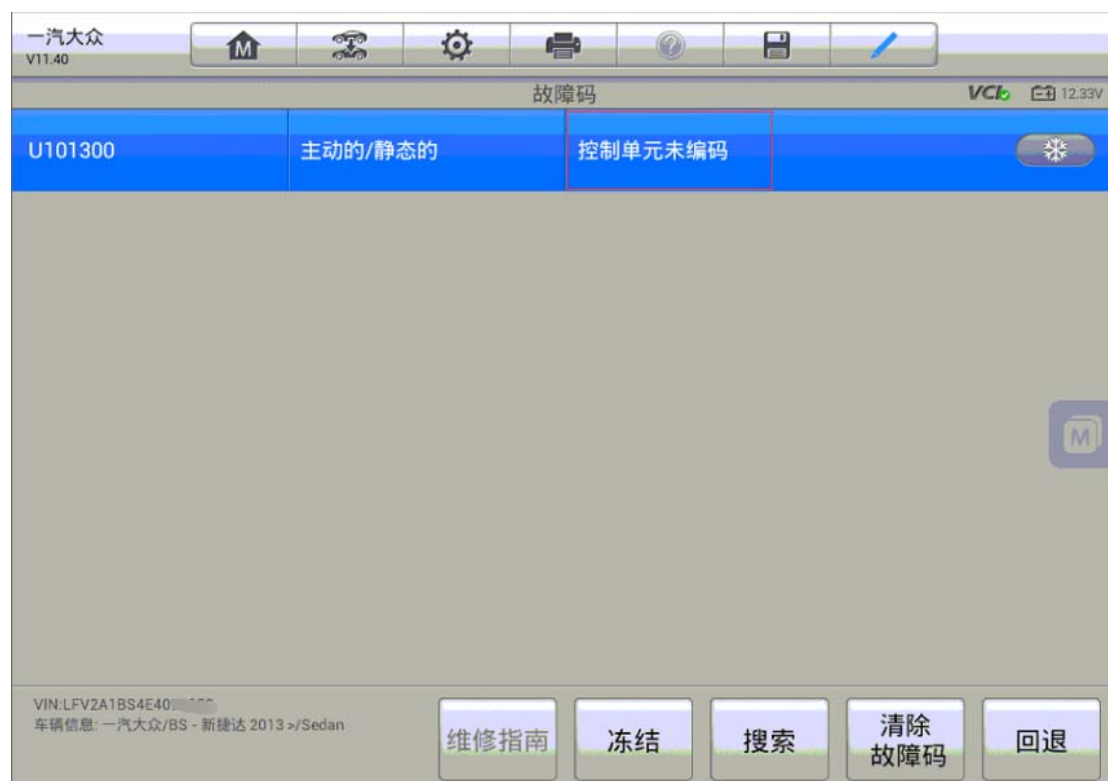
故障现象：一台 2014 年大众捷达，原车 ABS 泵受损需要更换。更换一个全新的 ABS 泵后，仪表的防侧滑指示灯和 ABS 故障灯常闪，用道通 MS908 读取故障码，读取到“U101300 控制单元未编码”故障。

解决方法：用道通 MS908 对“03 制动电子基本装置”进行在线编码，故障码清除成功。

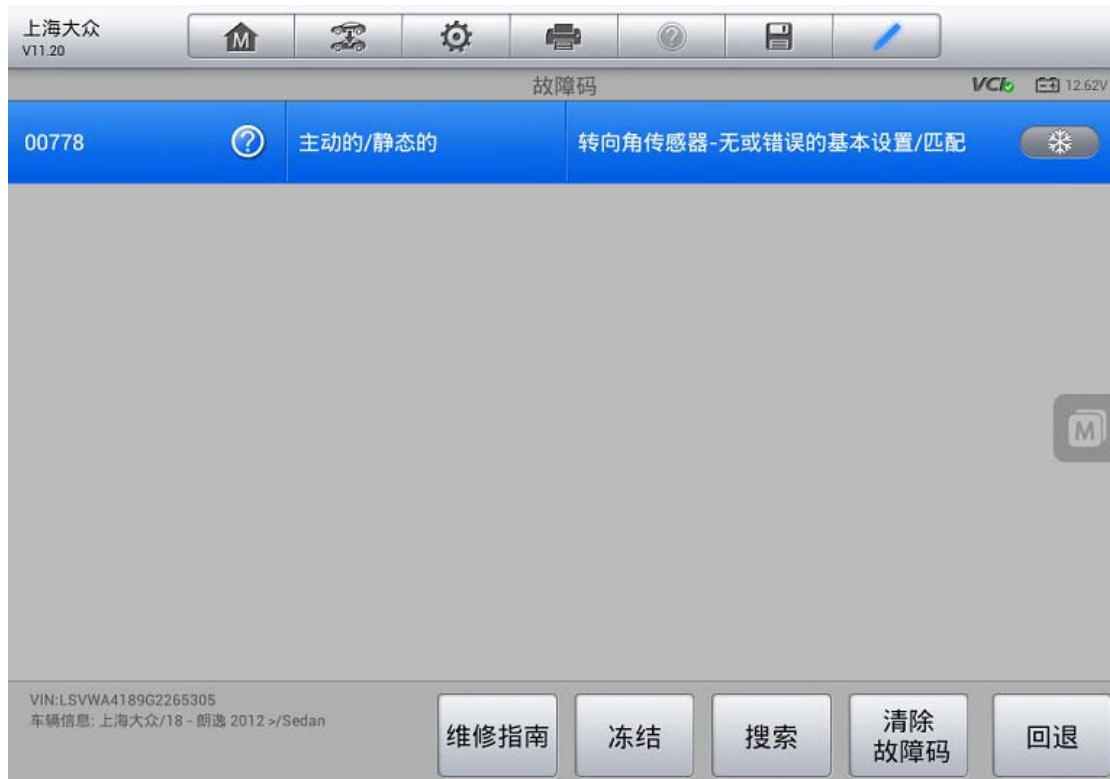
6. 再次读取故障码，故障码已清除，操作完成

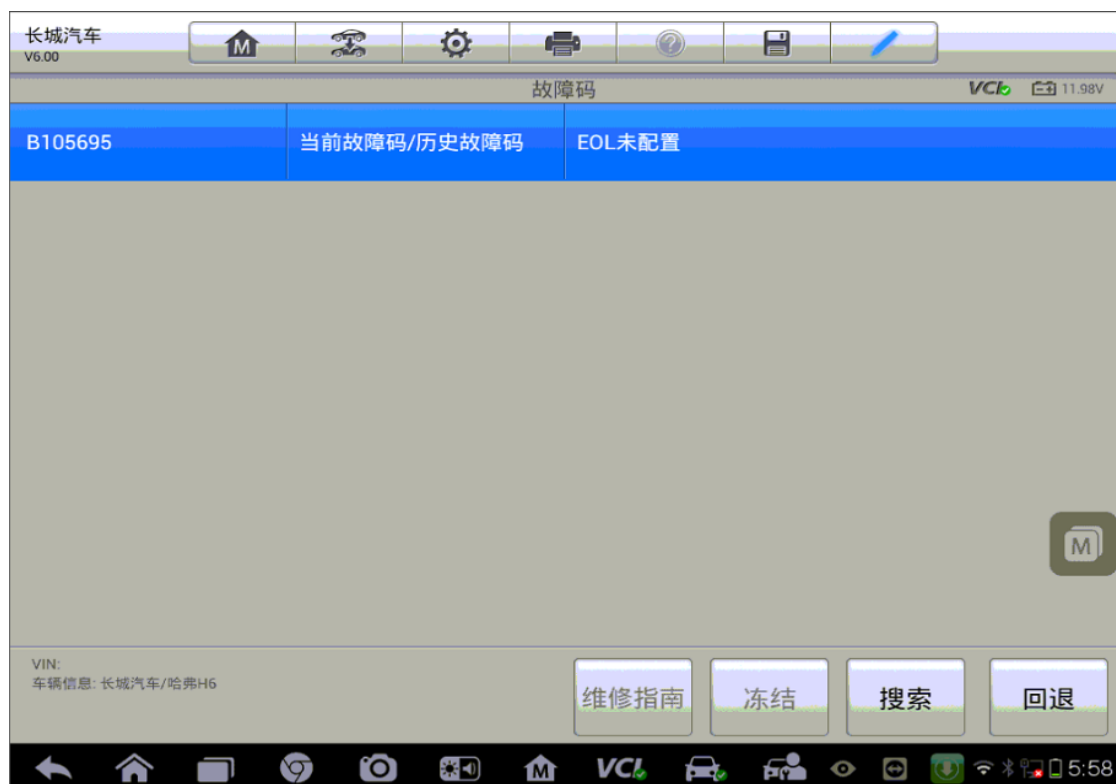
故障现象：一辆2017年长城哈弗H6COUPE，更换了新的安全气囊电脑后仪表气囊灯常亮，读取故障为“EOL未配置”，且故障无法删除。

解决方法：维修技师了解到，如果旧的安全气囊电脑能通讯，先读取旧电脑的网络配置代码20位，然后通过“网络配置（手动）”功能写入新的气囊电脑板内即可；如果旧的安全气囊电脑不能通讯，则直接做新气囊电脑的EOL配置。此车旧气囊电脑无法通讯，维修技师使用道通MS906S执行EOL配置和VIN配置，成功解决更换安全气囊问题。

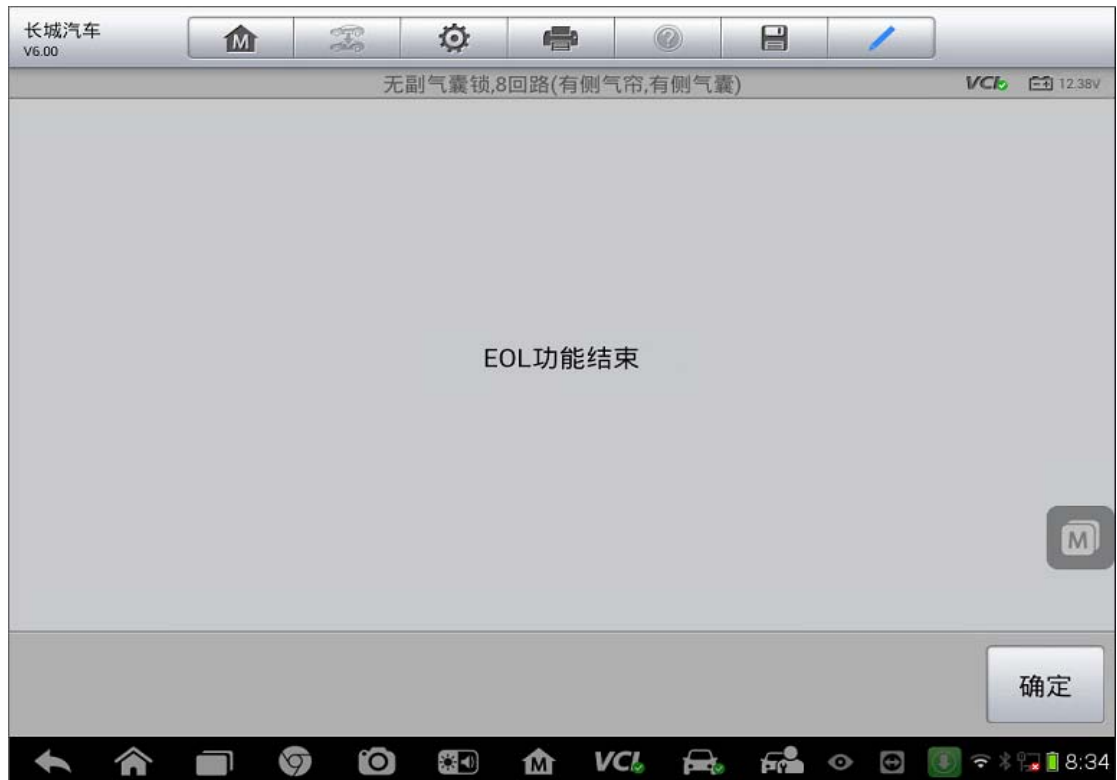
10. 配置完成后，故障码成功清除，故障灯熄灭，问题成功解决

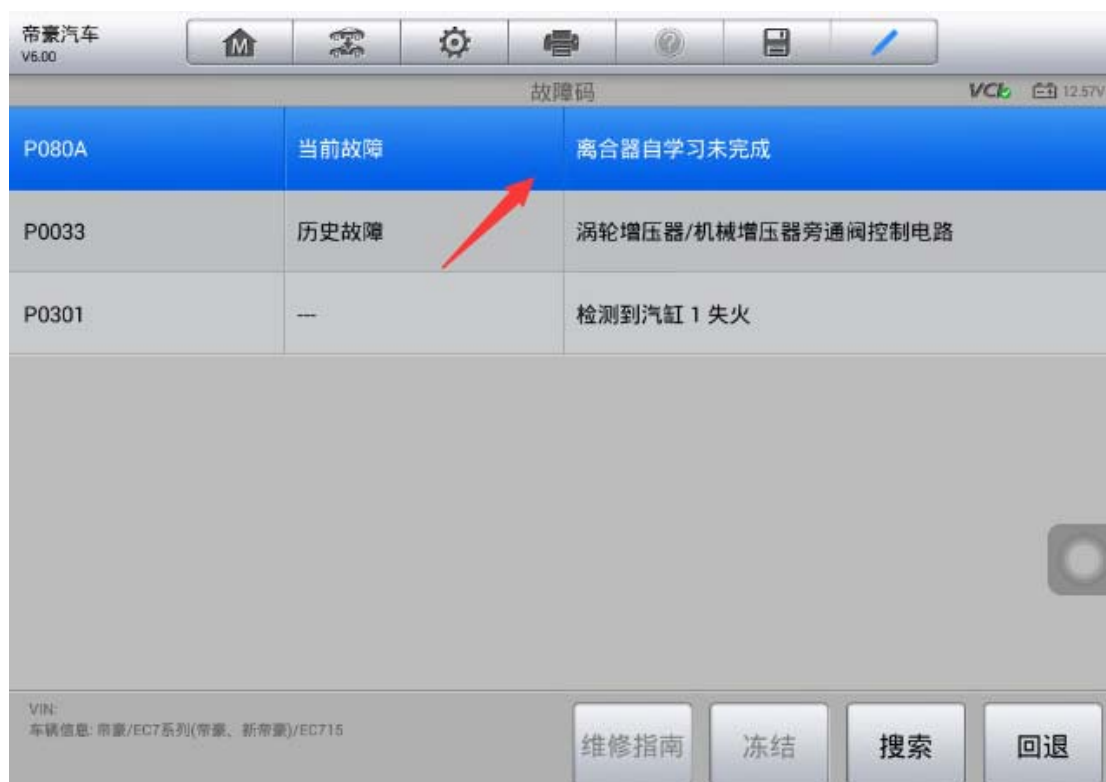
故障现象：一辆 2017 年新帝豪 EC7 自动挡车辆在行驶时有挂挡冲击现象。用道通 MS908 在变速箱系统里面读取到“P080A 离合器自学习未完成”的故障码。

解决方法：用道通 M908 对其进”D”和”R”的自学习后，成功解决换挡冲击问题。

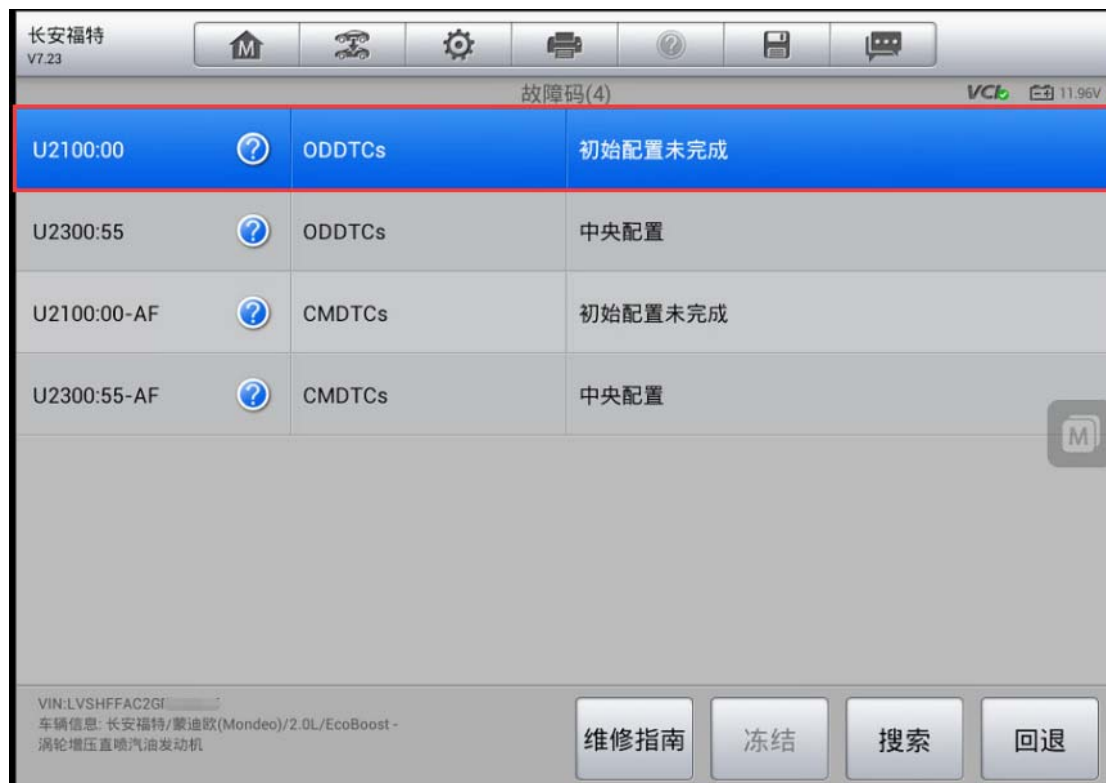
故障现象：2016 年蒙迪欧事故车，前部气囊爆开，修理厂更换了 2 个气囊和一个气囊模块。用道通 MS908PRO 读取到“U2100:00 初始配置未完成”故障码要做匹配

解决方案：用道通 MS908PRO 对气囊模块进编程。

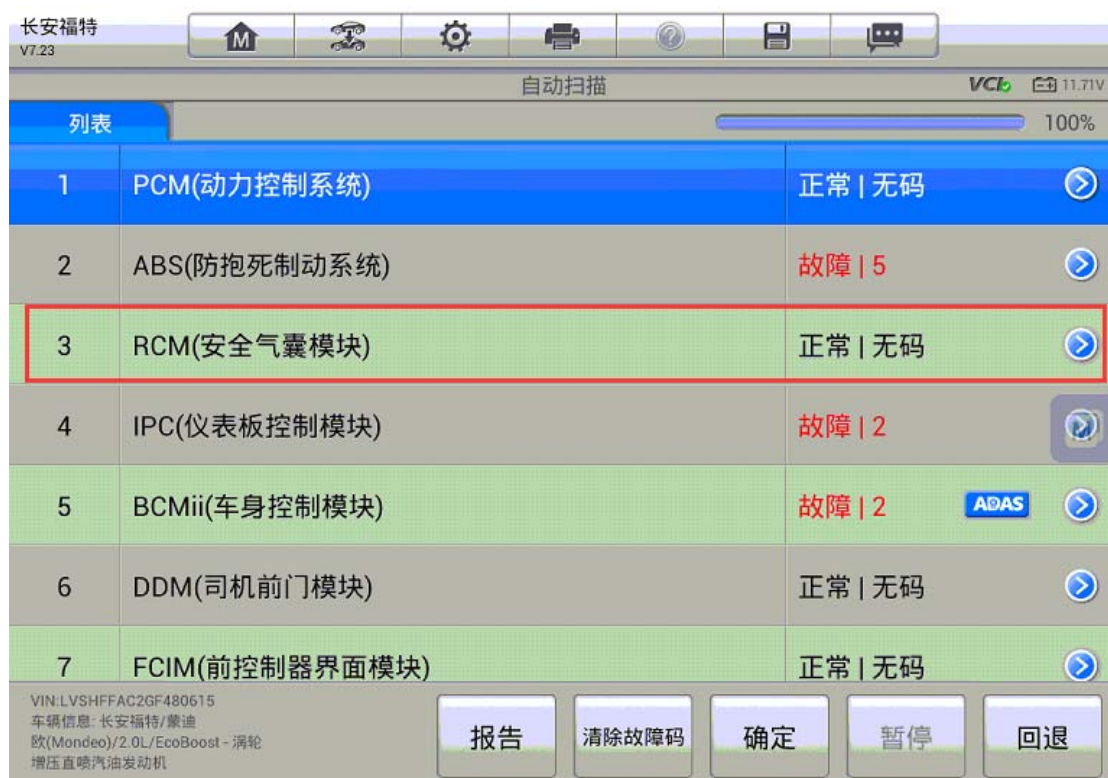
12. 显示“RCM(安全气囊模块)正常无码”，模块配置完成

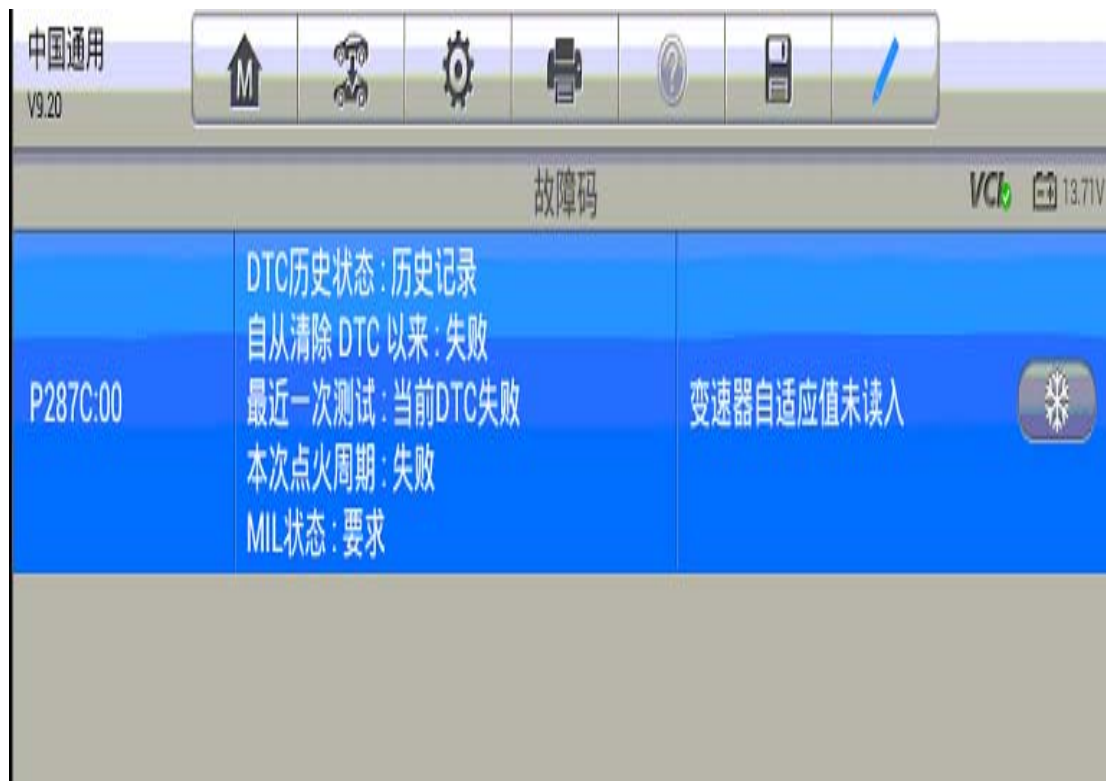
故障现象：用 MS908 读取变速箱系统“P287C 变速器自适应值未读入”的故障码。挂挡出现给油不走和反应慢的情况。
