道通诊断仪技术指导手册

(第五册)

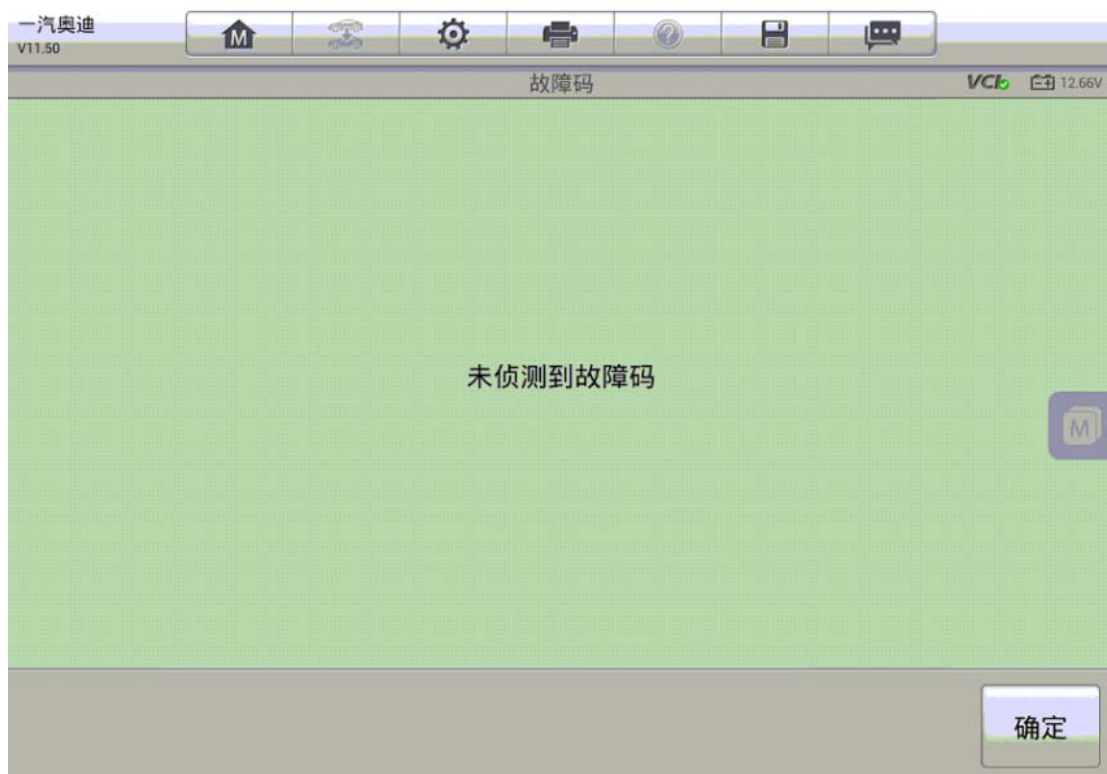
8. 再次进入仪表系统读取故障码，故障成功清除，仪表故障灯熄灭，问题解决

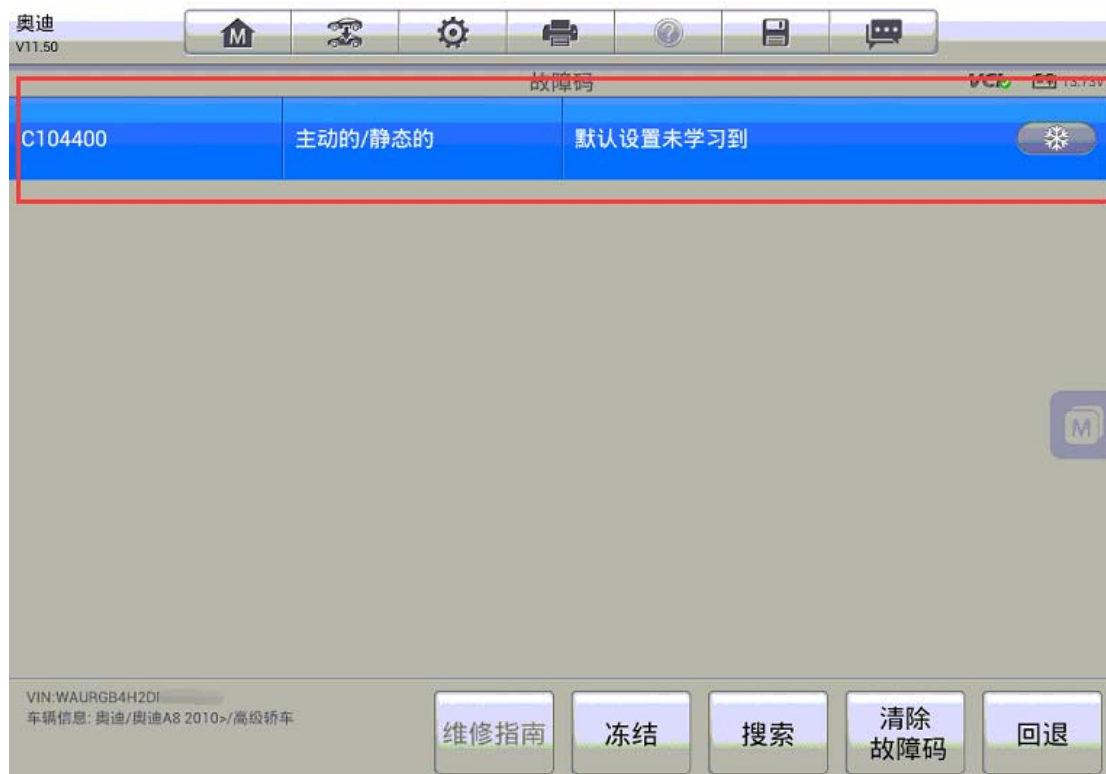
故障现象：一辆 2013 年的 A8 空气悬架不起作用，用道通 MS908PRO 在“34-水平高度控制系统”中读取到“C104400 默认设置未学习到”的故障码。经过查询得知该故障码需要对悬架系统进行水平校准。

解决方法：使用道通 MS908PRO 进入“34-水平高度控制系统”选择引导功能执行“J197-车轮定位”，按照提示完成功能后问题得到解决。

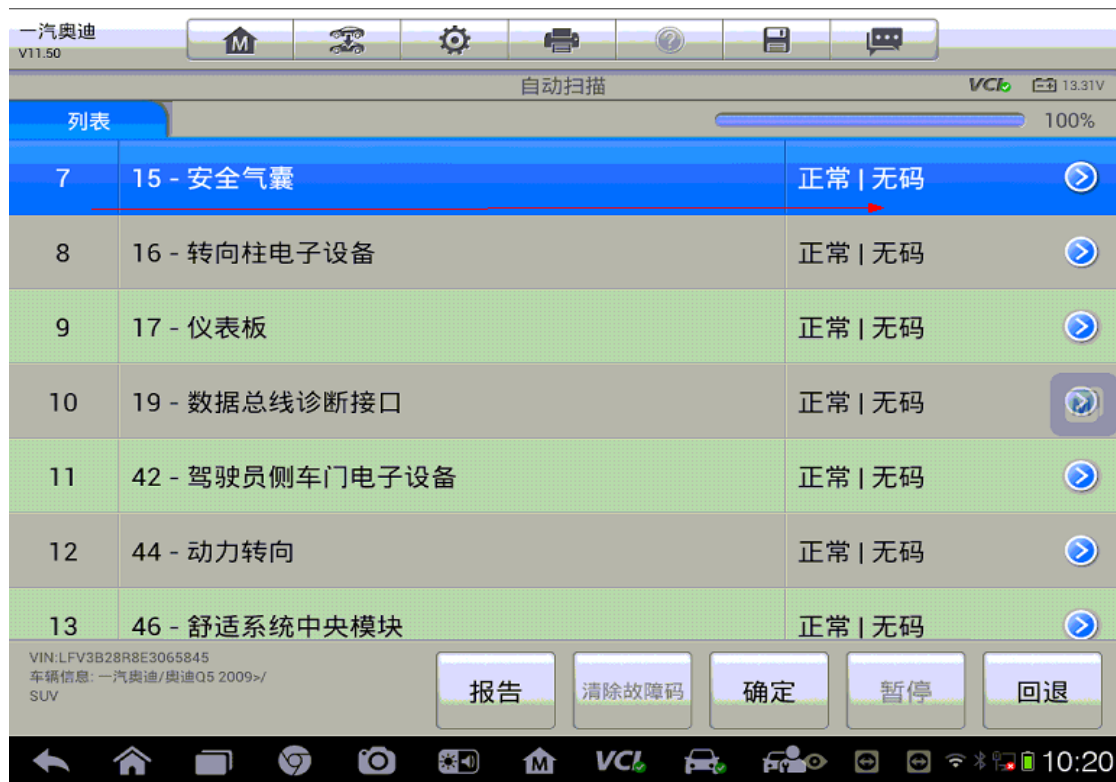
8. 回退至主菜单，进诊断，选择“自动扫描”，故障消失，问题解决

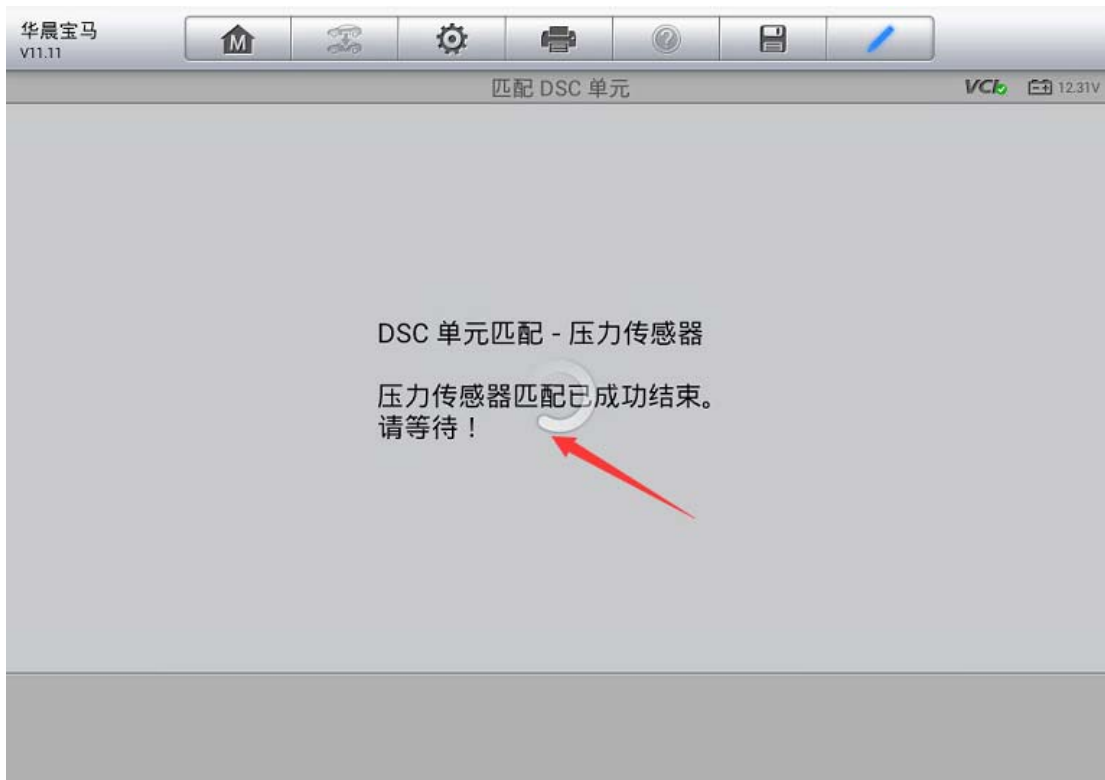
故障现象：一辆 2006 年宝马 325i，更换二手 DSC 模块（即 ABS 模块），用道通 MS908PRO 执行编程设码后，报“DSC 液压单元匹配”故障。

8. 功能执行后，故障成功清除，问题解决

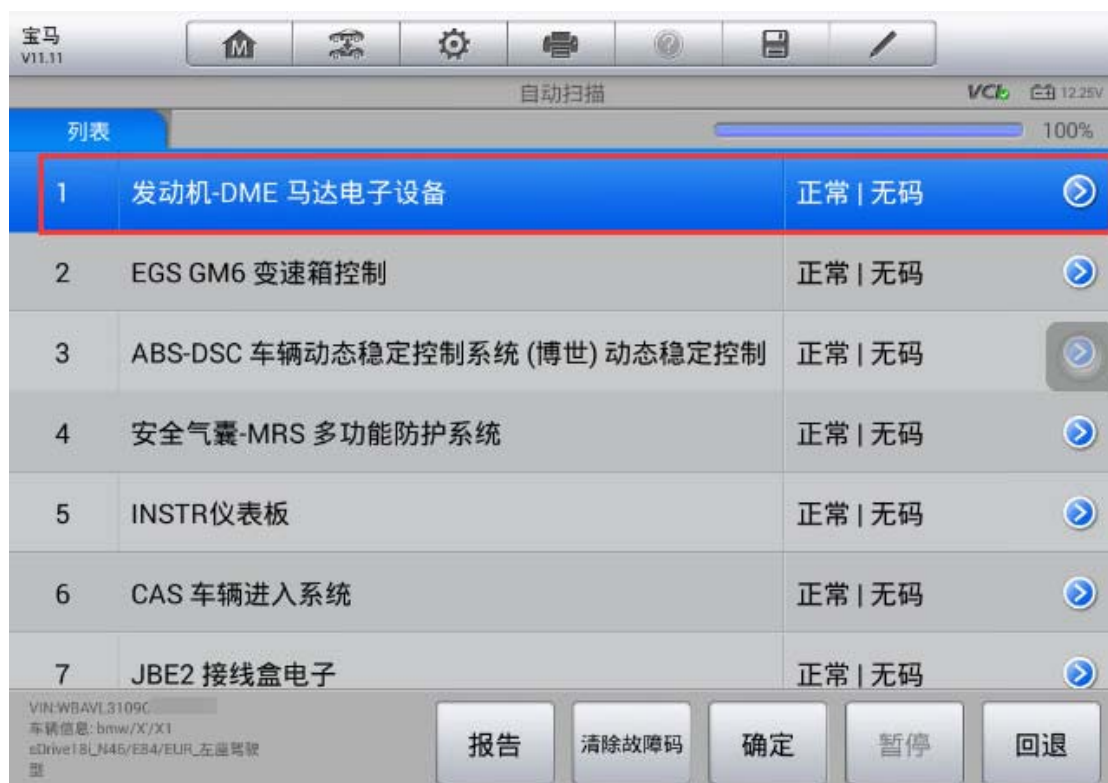
故障现象：一辆 2011 年宝马 X1 清洗了节气门、进气歧管及喷油嘴后发动机故障灯常亮。

用 MS908PRO 在发动机系统里面读取到“2889 DME 进气门，积碳”故障。

14. 功能执行完成后再次读取故障码，故障码已经成功清除，问题解决

解决方法：查阅资料得知该故障需要对发动机模块的集成等级进行更新，使用道通 MS908PRO 对其进行设码编程后，问题解决

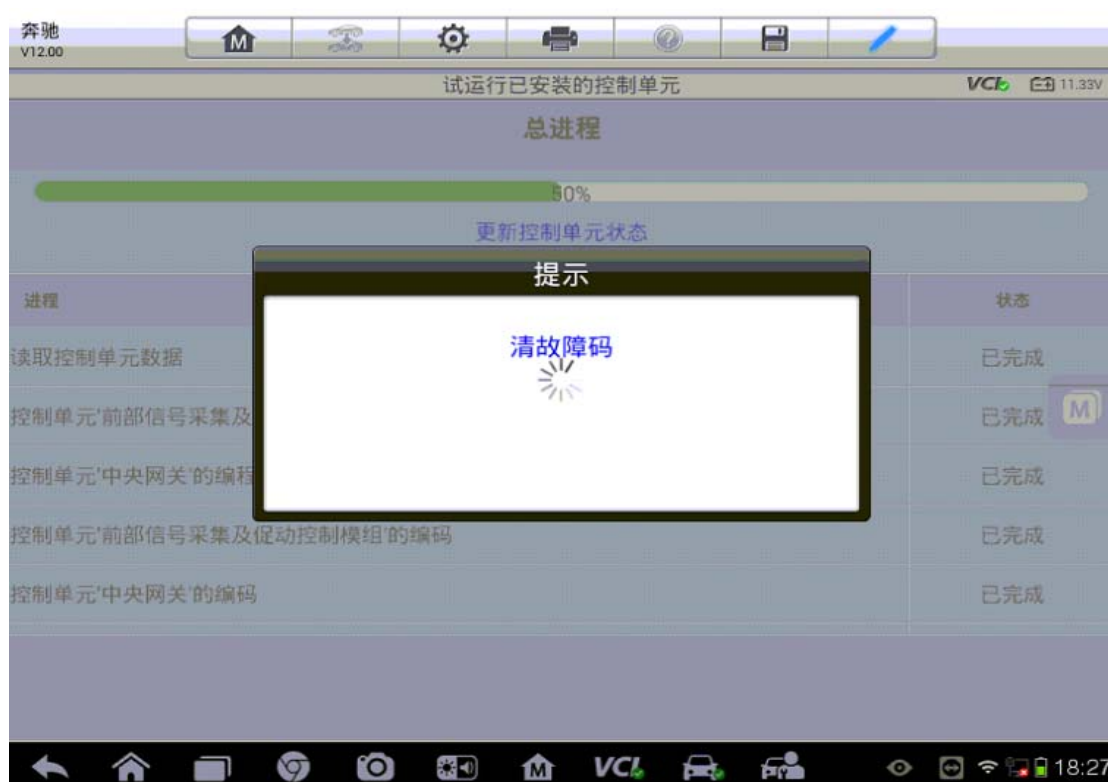
故障现象: 一辆 2010 年奔驰 C200 雨刷失效自动大灯功能丢失。检查了相关线路后，没有发现故障，排除线路故障后确认是前部 SAM 模块损坏。

11. 编程编码完成，诊断程序开始自动清除故障码进行测试。车辆功能恢复正常，故障解决

解决方法: 更换前部 SAM 模块，使用 MS908PRO 进行编程。车辆功能恢复正常，故障排除。

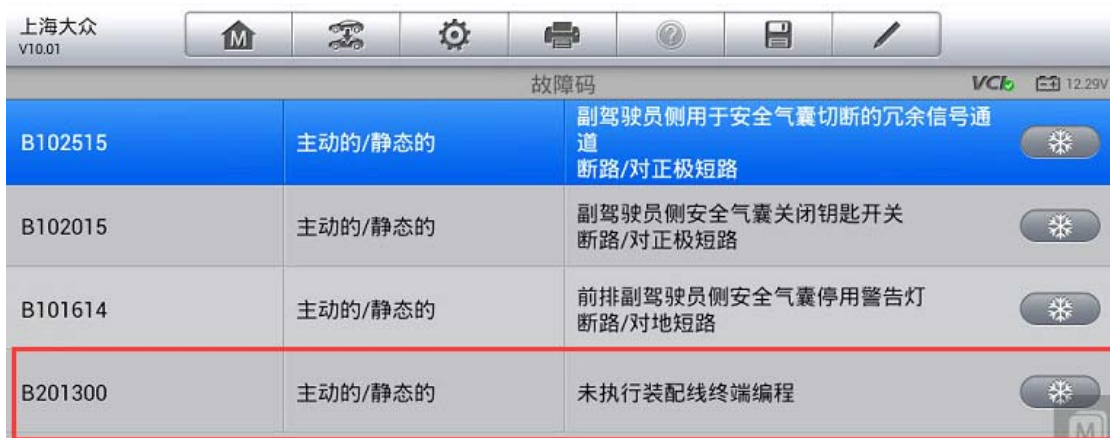
故障现象：一辆 2012 年朗逸更换安全气囊模块后报“B201300 未执行装配线终端编程”故障码且该故障码无法清除。

解决方法：维修技师使用道通 MS908PRO 执行在线参数化和在线编码功能后成功清除故障码，故障解决。

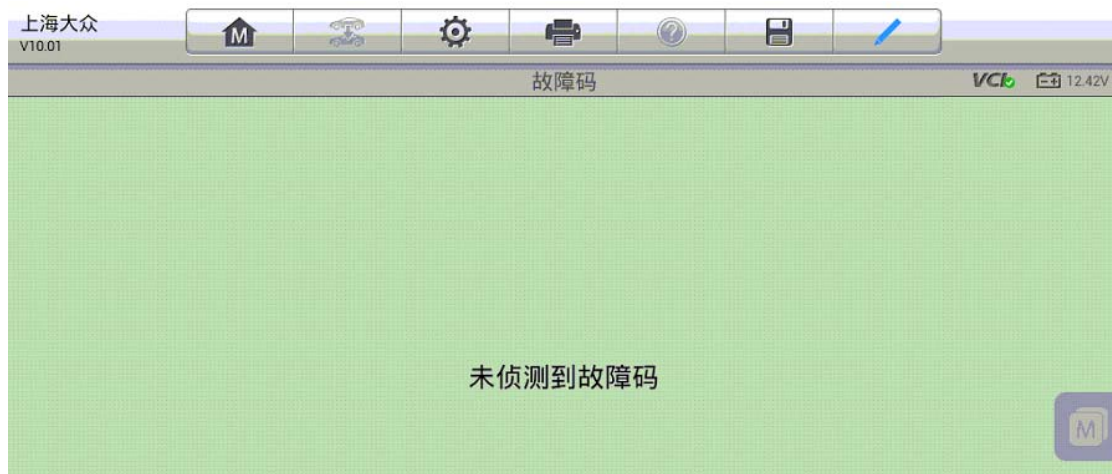
14. 功能结束后，重新读取故障码。安全气囊警告灯也成功熄灭，问题解决

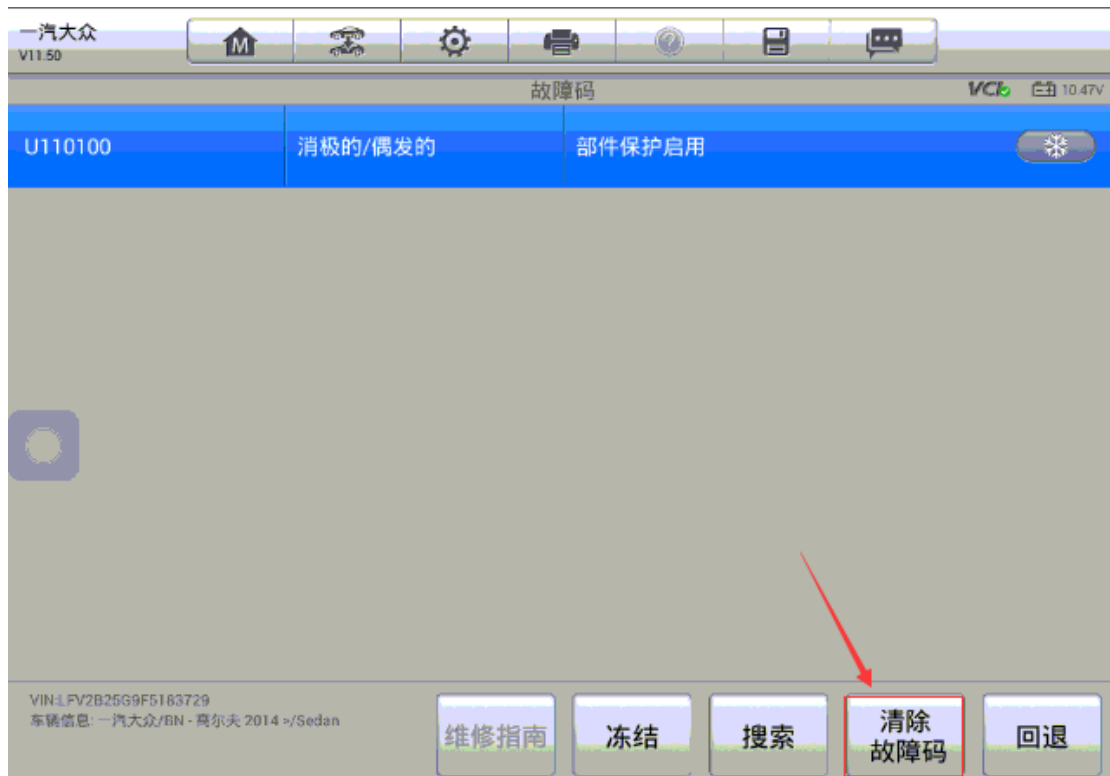
故障现象：一辆 2015 年的高尔夫 7，发生碰撞事故后安全气囊引爆。导致气囊电脑损坏，更换一个气囊电脑后，使用道通诊断设备 MS908PRO 读取故障码为“部件保护启用”。

9. 点击“清除故障码”，故障码成功清除，问题解决

解决方法：根据维修经验需要使用道通 MS908PRO 做部件保护解除，该部件才能正常使用。维修技师执行功能操作后，故障消失，问题解决。

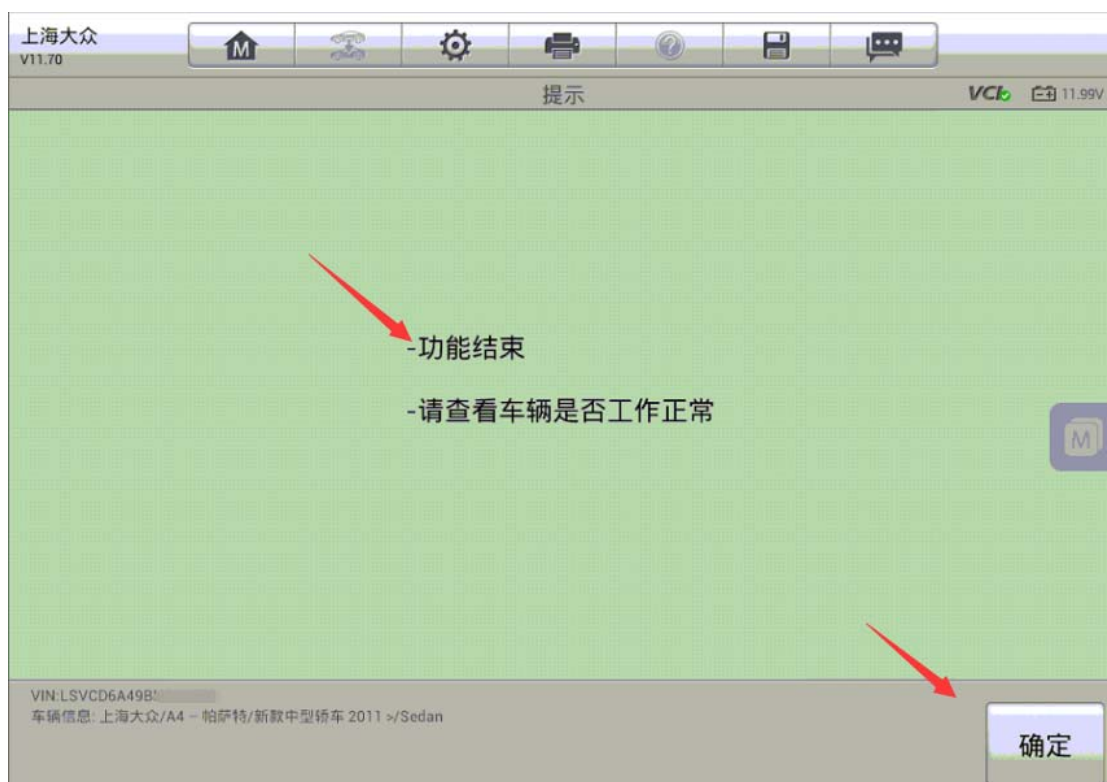
7. 点击 “确定” 结束功能，再次进入 “55-大灯照明距离调节装置” 模块读取故障码

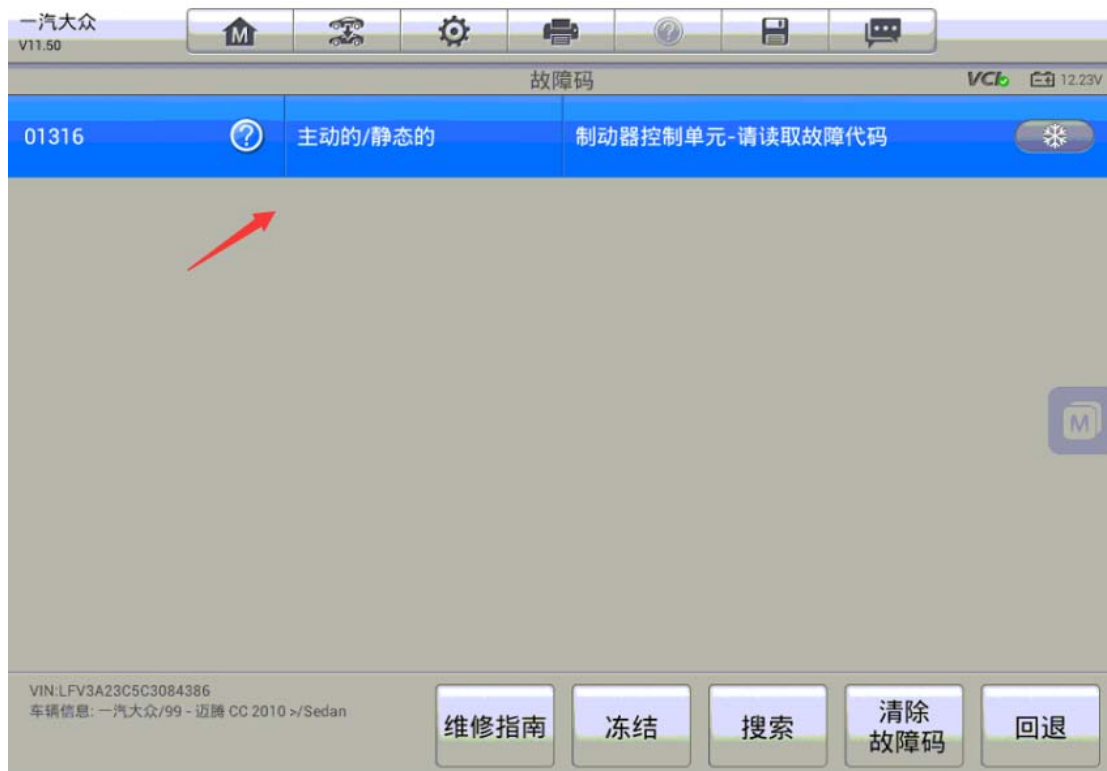
9. 读取故障码“01087 未执行基本设置”已成功清除，开始清除 ABS 系统里面的故障码

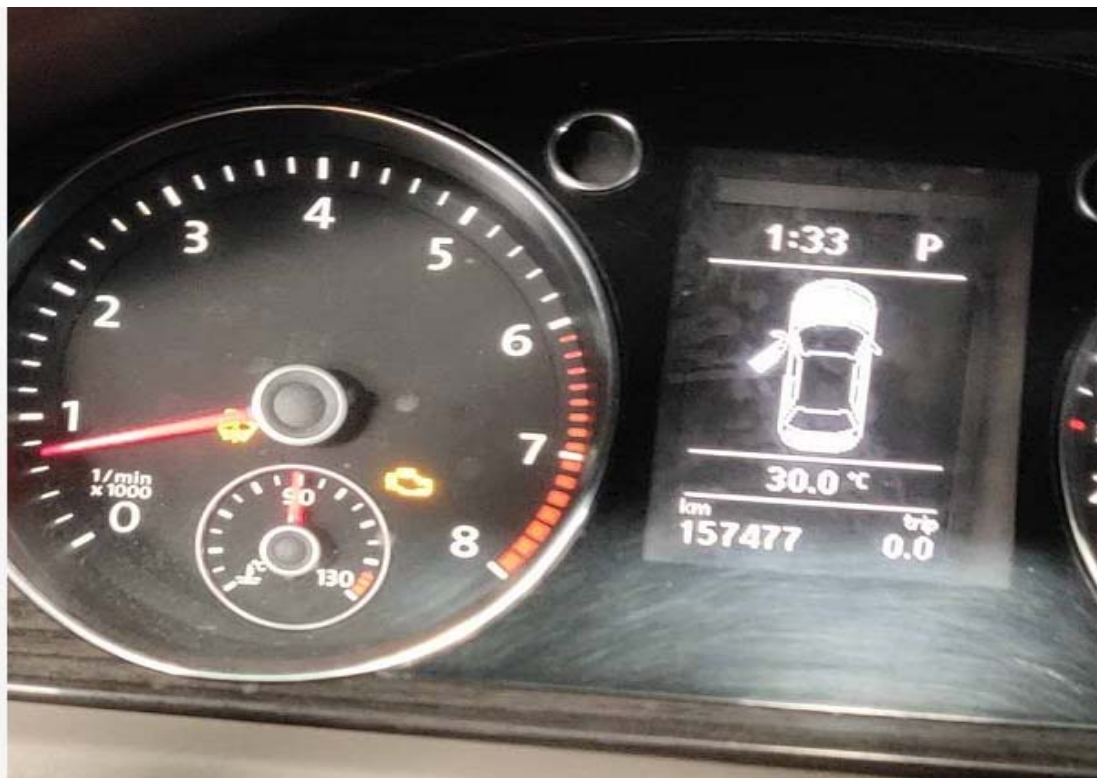
10. 做完所有系统的基本设置后，仪表故障灯成功熄灭，操作完成

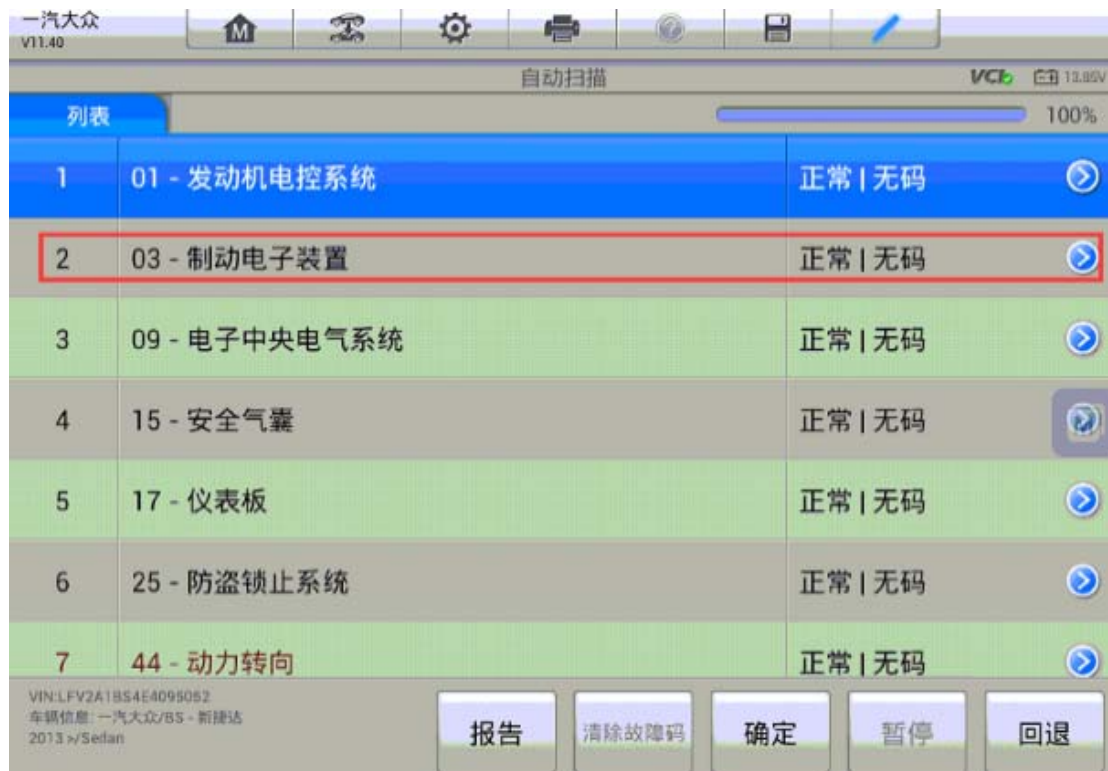
8. 编码成功后，仪表故障灯自动熄灭，操作完成

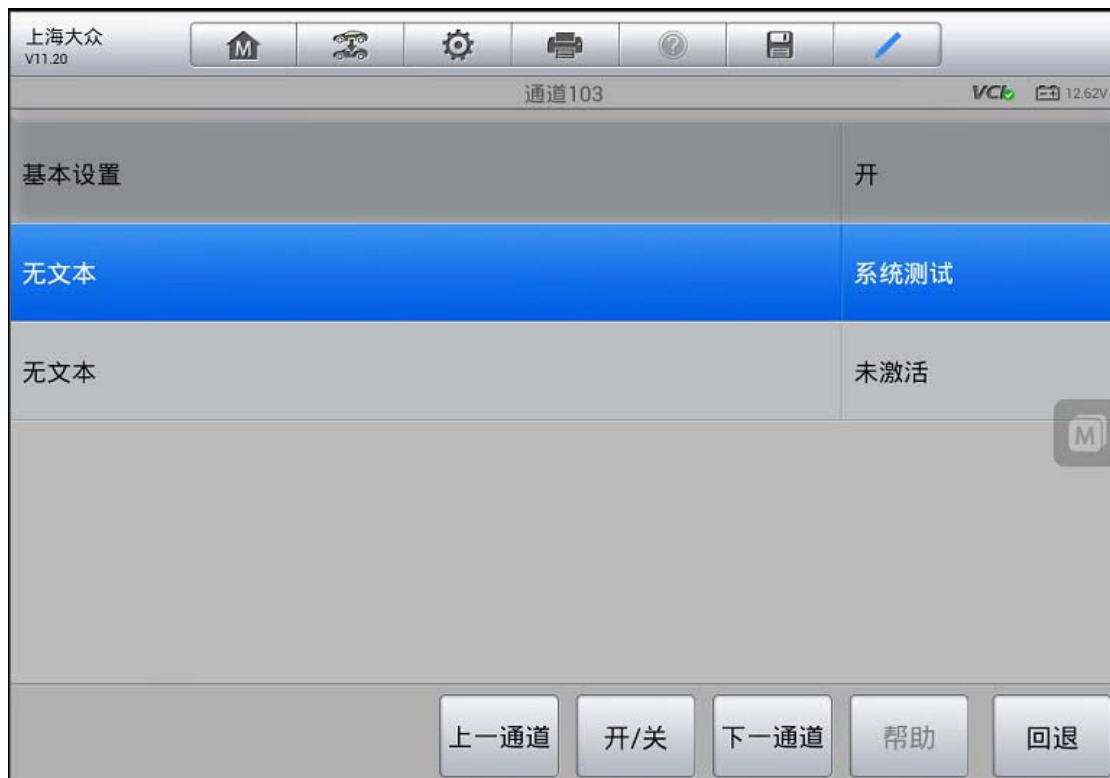
故障现象：一辆 2016 年上海大众朗逸无意间激活了“01486 系统功能测试被激活”的故障码。且此故障码无法清除。

5. 点击“确定”后，新出现的界面会提示“未激活”说明功能被关闭成功

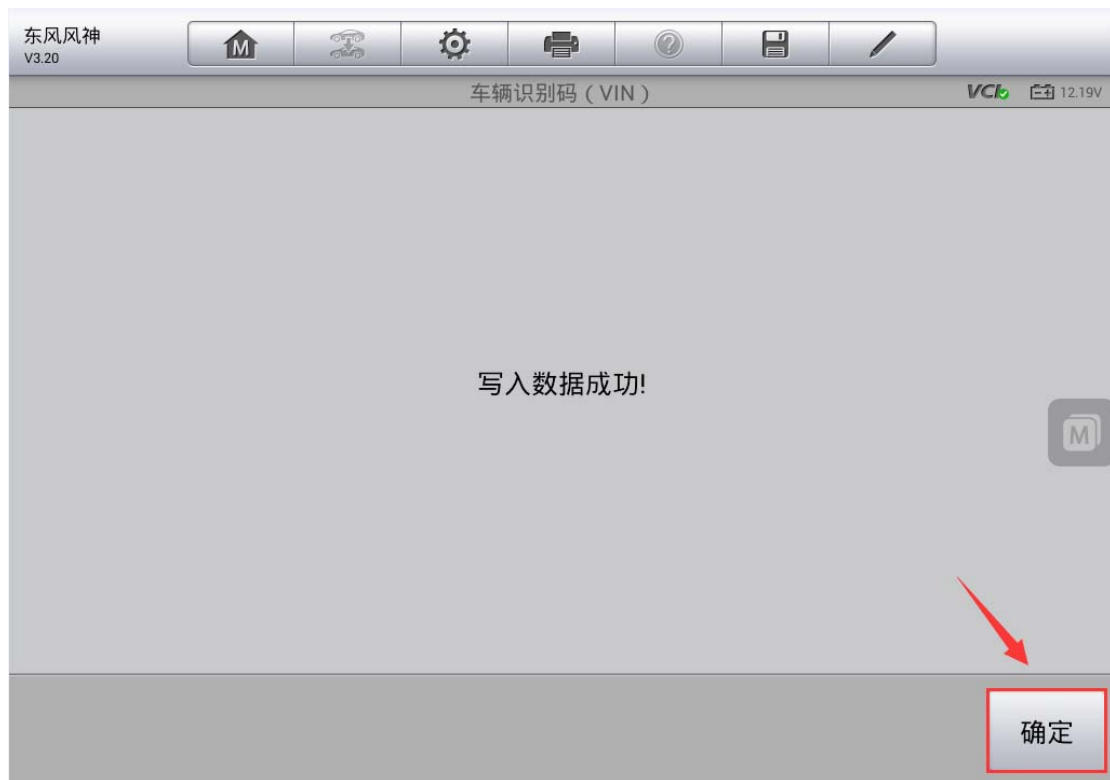
故障现象：一辆 2016 年的东风风神 A60，更换了一块全新的气囊电脑，更换完之后仪表气囊灯常亮，进安全气囊系统读取到故障码为“无 VIN 码”。

7. 写入数据成功，安全气囊电脑匹配完成；气囊灯熄灭，读取无故障码，问题解决

解决方法：维修技师使用道通 MS906S 进行气囊电脑匹配，匹配完成后故障灯熄灭，问题解决。

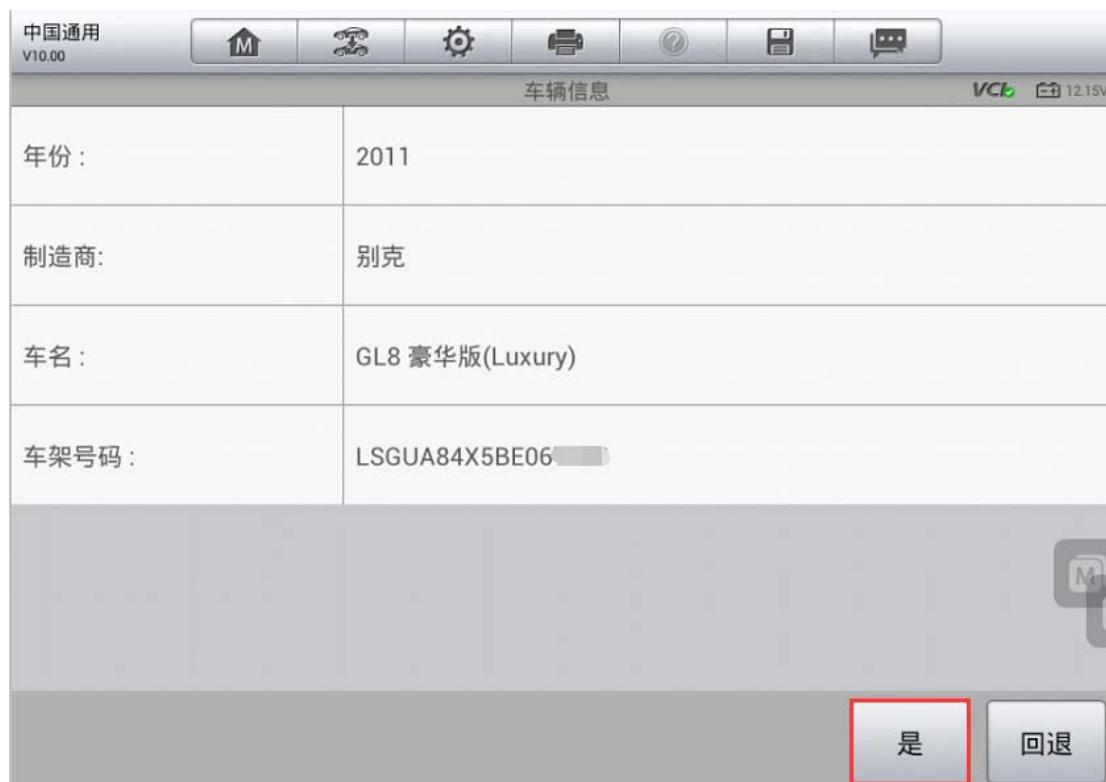
故障现象：一辆 2011 年别克 GL8，客户反馈中控锁偶尔出现不灵敏、车窗升降有时候也不起作用，维修技师将车身模块拆开，发现模块部分电路出现腐蚀情况。

1. 将道通 MS908PRO 与车辆连接好后，选择正确的车型

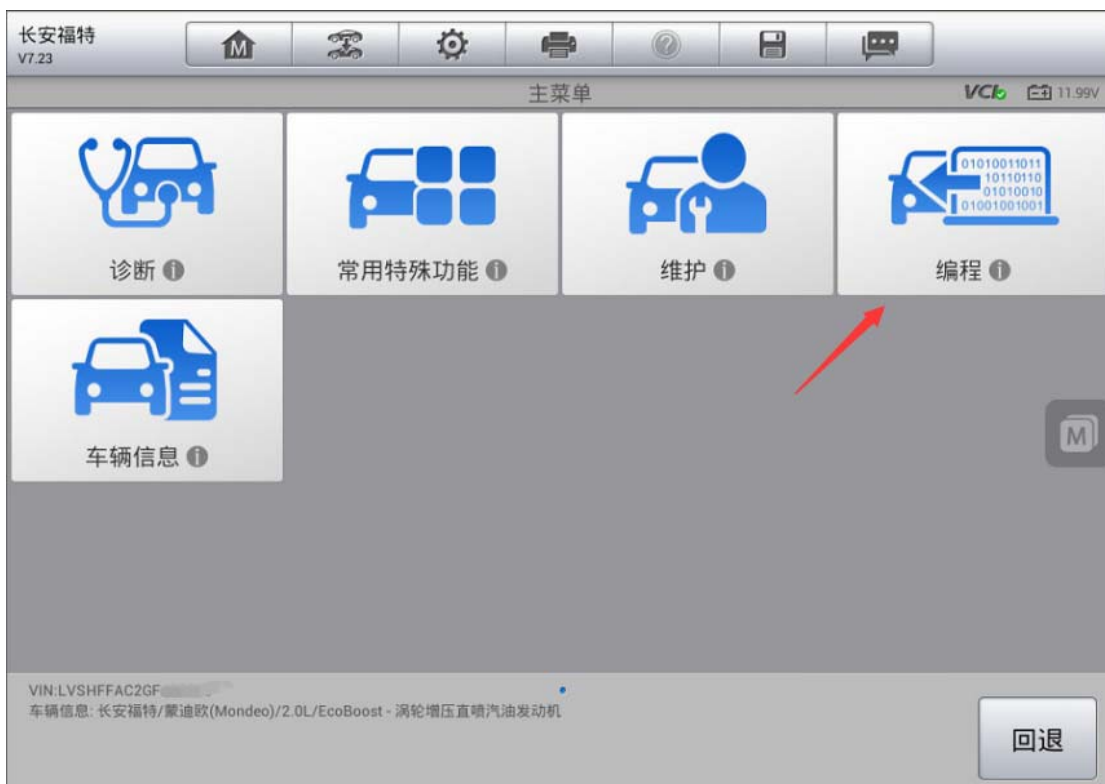
故障现象：2016 年蒙迪欧事故车，前部气囊爆开，修理厂更换了 2 个气囊和一个气囊模块。用道通 MS908PRO 读取到“U2100:00 初始配置未完成”故障码要做匹配

1. 连接好 MS908PRO 选择好车型，点击“编程”

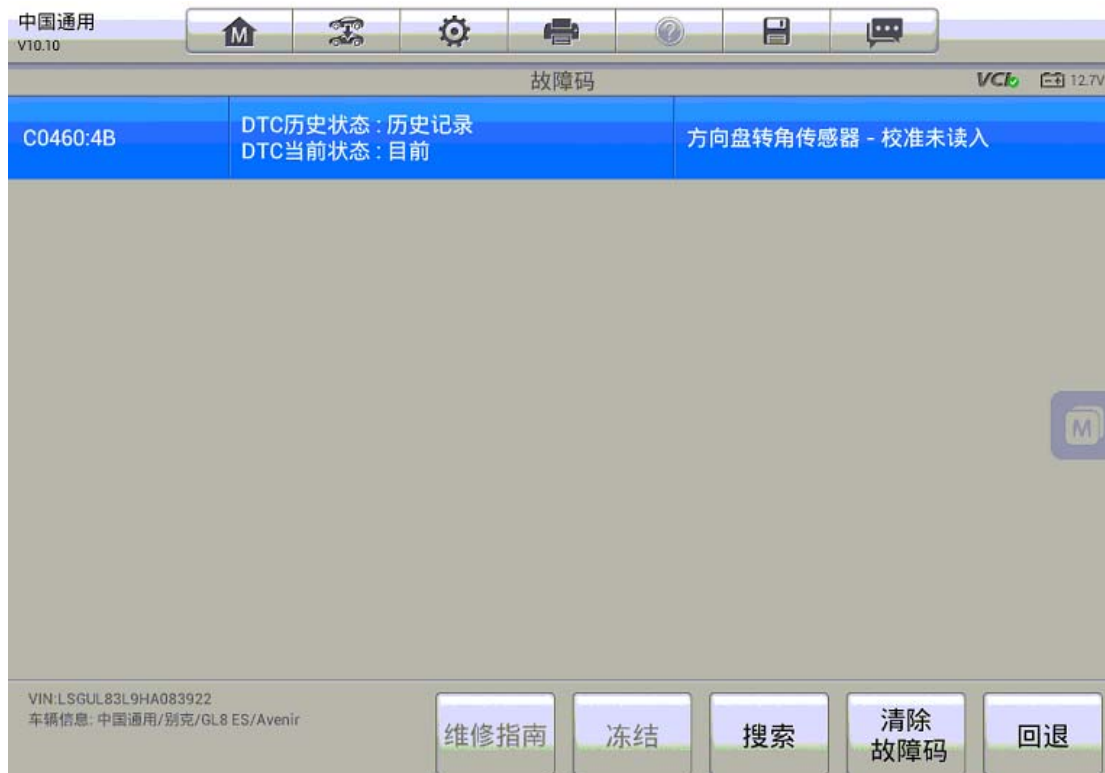
案例背景：一辆 2017 年的别克 GL8 闲置放了一个月，电池电量用完，搭电启动后，车辆仪表亮故障灯，正常行驶过程中发现有跑偏现象，车主将车子开到修理厂，要求检修。维修技师使用道通诊断设备 MS908 做全车诊断，在电子驻车制动模块读取故障码“从动力转向控制模块收到的数据无效-校准未读入”，进动力转向模块读取的故障码为“方向盘转向角传感器-校准未读入”，根据维修经验需要做转向标定，使用道通 MS908 进动力转向模块做完转向标定后，故障灯灭，外出试车无跑偏现象，问题解决。
